# Vistoria Ciclovias

## Orla Copacabana e Mané Garrincha

O estado geral do trecho vistoriado é muito bom, sendo perfeitamente utilizável em todo o percurso. Alguns trechos destacados com a numeração em vermelho merecem maior atenção e os que tem o texto todo em vermelho são os que merecem prioridade. Especial atenção deve ser dada à pintura das travessias nos cruzamentos onde estas por ação do tempo e passagem constante de automotores se apagam.

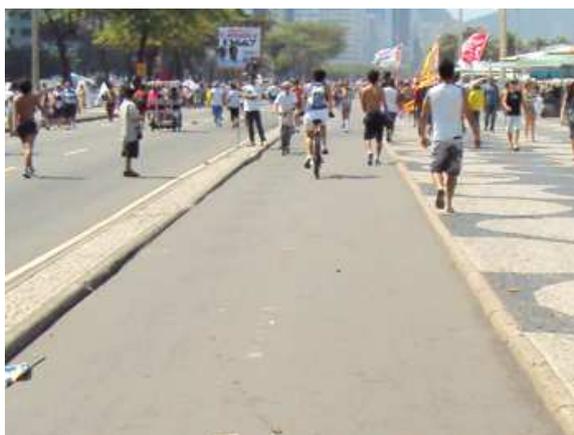
1. A Ciclovía está recém recapeada, mas a marcação de divisão de pistas no piso está bem apagada.

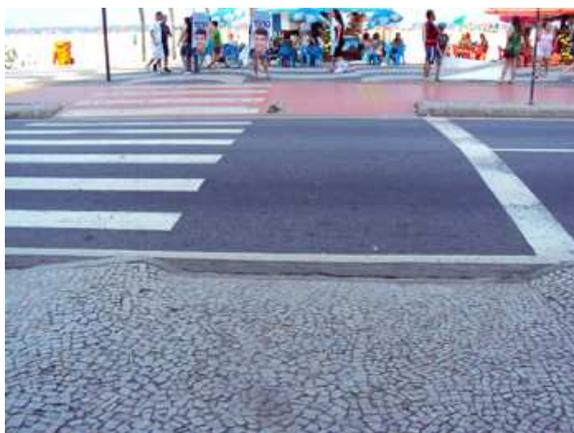
2. Travessia da Av. Atlântica para conexão com Mané Garrincha na Princesa Isabel. Falta a pintura da faixa de travessia do ciclista. É importante lembrar que este é o ponto de maior conflito entre ciclistas e automóveis, os cruzamentos.

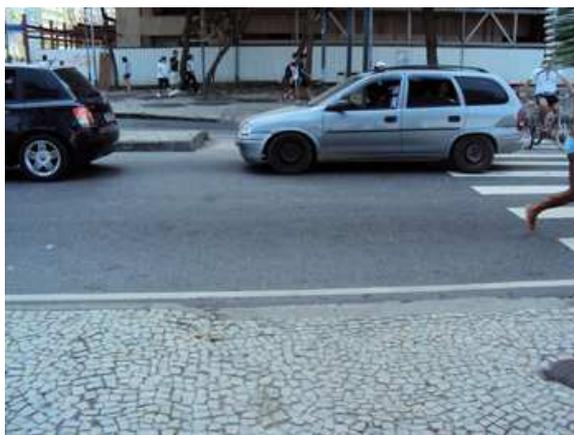
3 . Na travessia seguinte, ainda na Atlântica, idem.

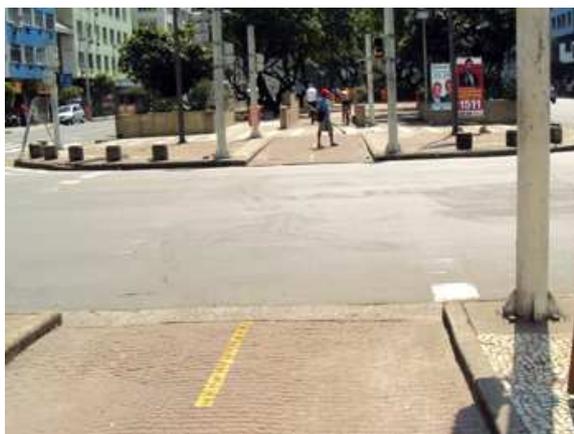
4 . Na travessa com a N.S. Copacabana a pintura da faixa também sumiu.  
Aqui como nas travessias anteriores de muito movimento a pintura do piso se desgastou mais.

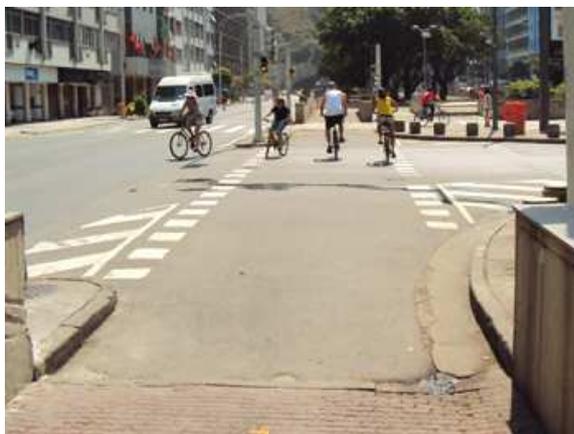
5 . Nas travessias seguintes, de menor movimento, a pintura está ok.  
Rua Ministro Viveiros de Castro  
Neste ponto existe um buraco à direita na conexão da ciclovia com o asfalto.

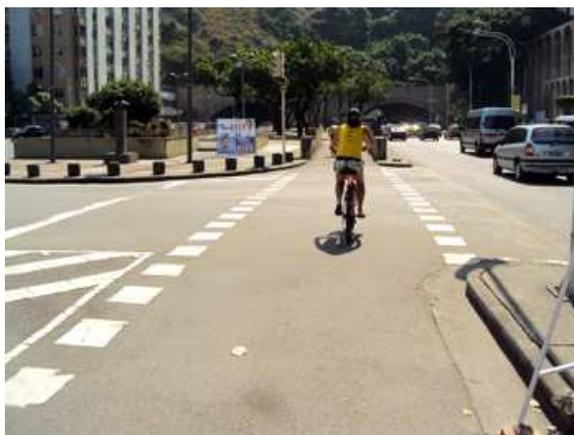
6. Retorno em frente a Rua Barata Ribeiro, pintura Ok!

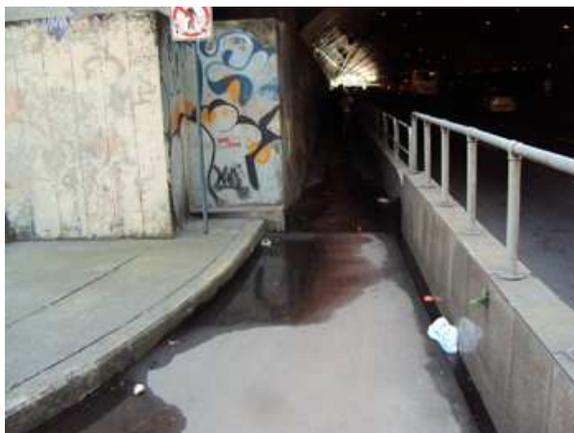
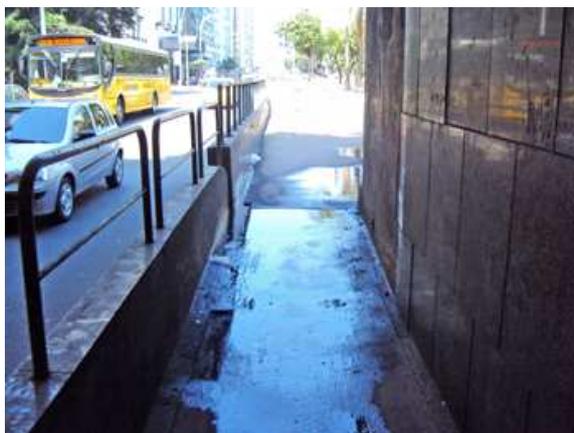
7. Vazamento mal cheiroso e piso desnivelado, pequeno degrau, no acesso ao Túnel Novo, direção Botafogo.

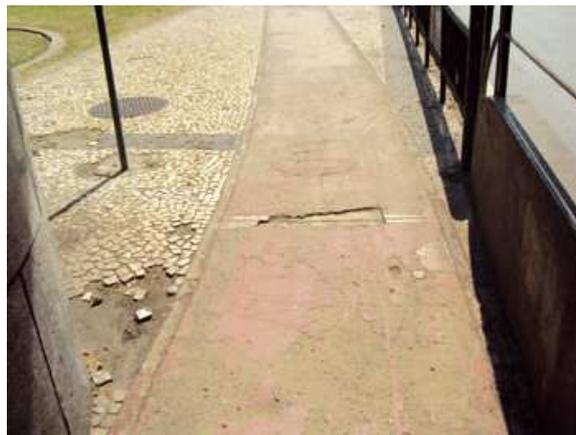
8. O próximo trecho, logo após o túnel, tem vários trincados.

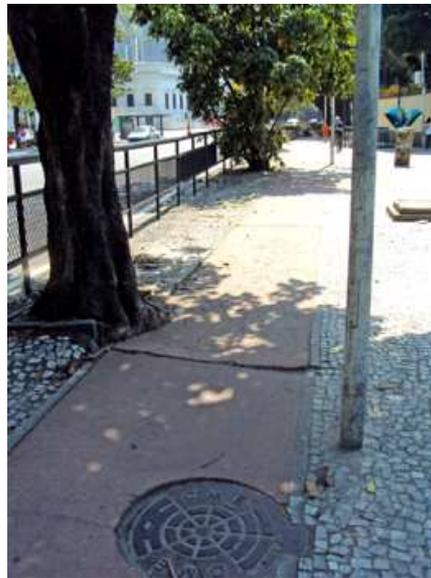
12. Ao lado da pista de Skate, direção Copacabana, desnível perigoso seguido de piso muito irregular.

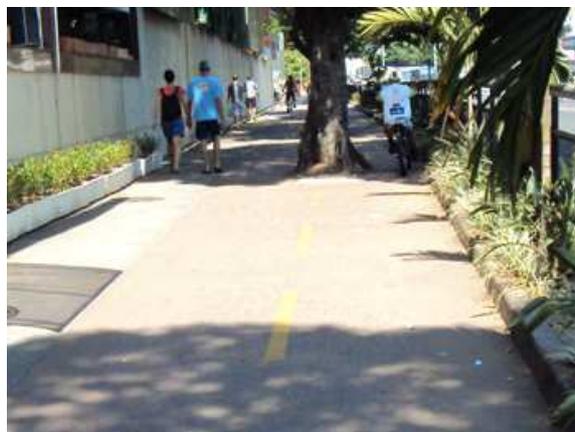
13. Piso bastante áspero e desgastado em frente ao Plaza Shopping.

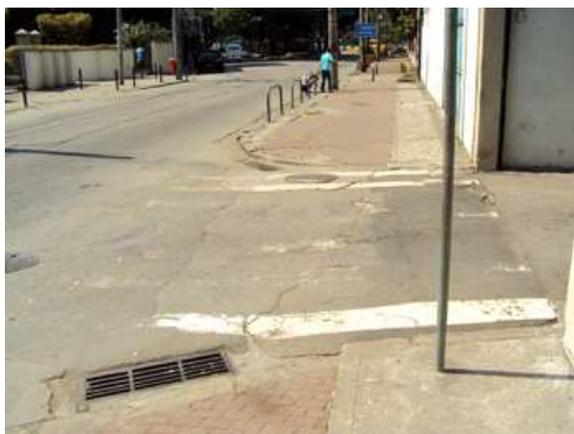
15. Na segunda entrada idem.

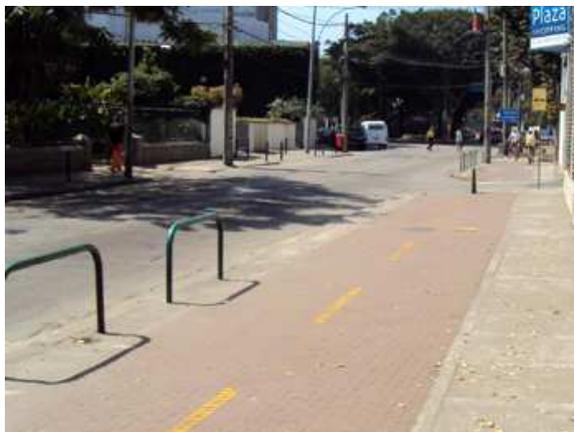
16. Entre as duas entradas, imediatamente antes da segunda, acidente de carro derrubou as proteções metálicas que ainda não forma recuperadas.

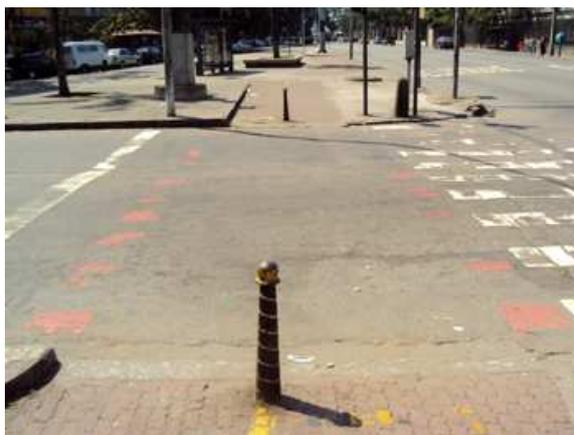
17. Travessia em frente a UFRJ com a pintura bem fraca.

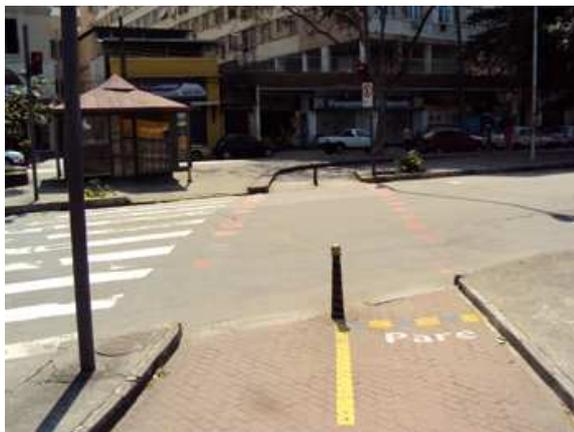
18. Travessia seguinte também sumindo.

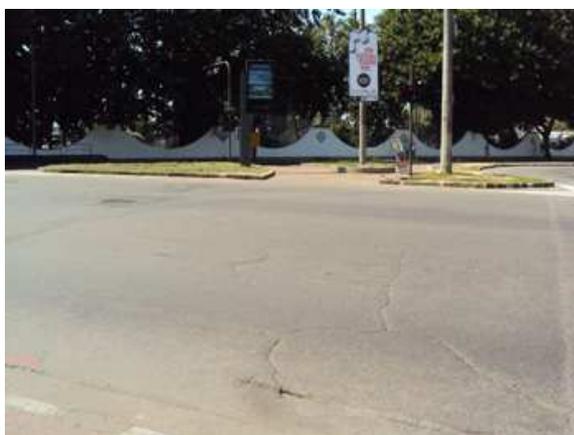
19. Travessia da Venceslau Brás com Pasteur com a pintura totalmente desaparecida. Neste cruzamento é de extrema importância a sinalização horizontal para além de alertar aos motoristas, orientar o ciclista devido ao comprimento da travessia.

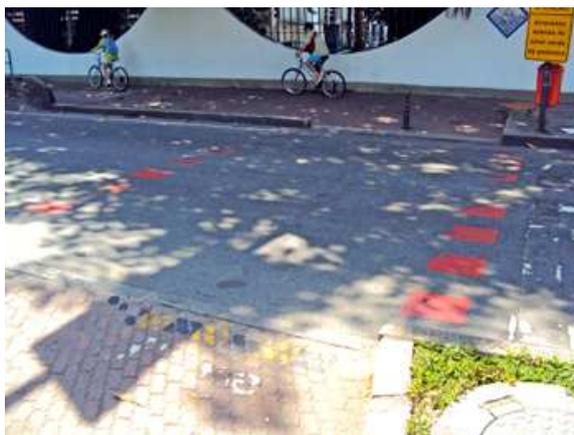
20. No outro trecho da travessia ainda resta um pouco da pintura.

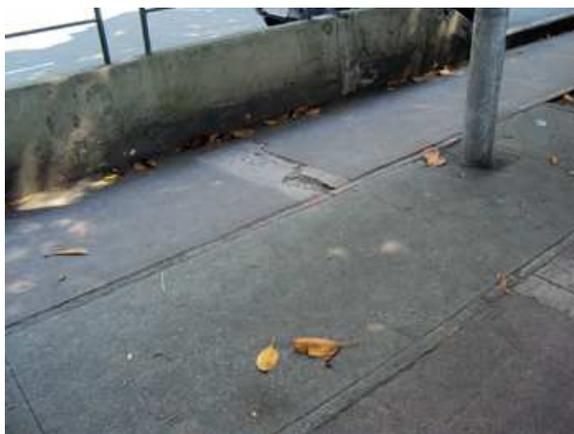
21. No próximo trecho junto ao muro do late Club, algumas fraturas em juntas como nas imagens a seguir.

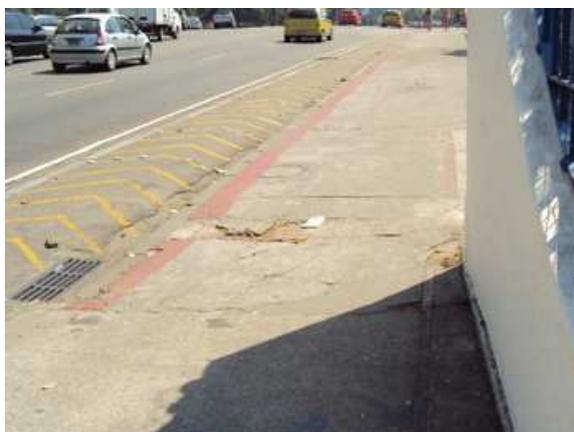
25. Na chegada ao posto Shell, buraco no piso e pintura da ciclovia muito fraca ao longo do posto de gasolina.

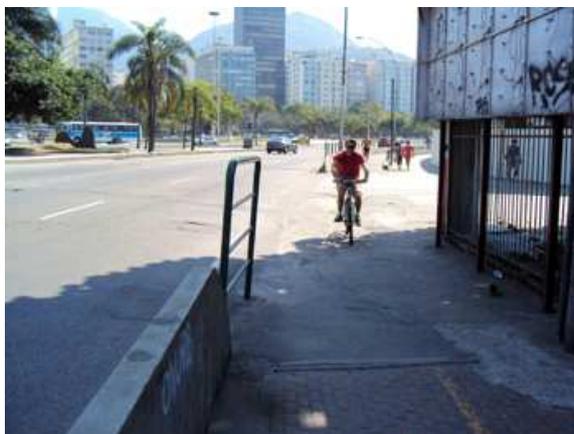
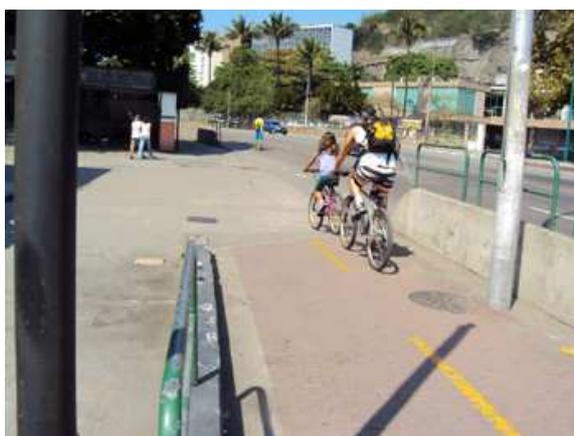
29. No acesso ao Clube Mourisco e ao posto de gasolina, em obras, a pintura do piso é inexistente, sumiu com o tempo. Esta entrada é palco de inúmeros acidentes com bicicletas.

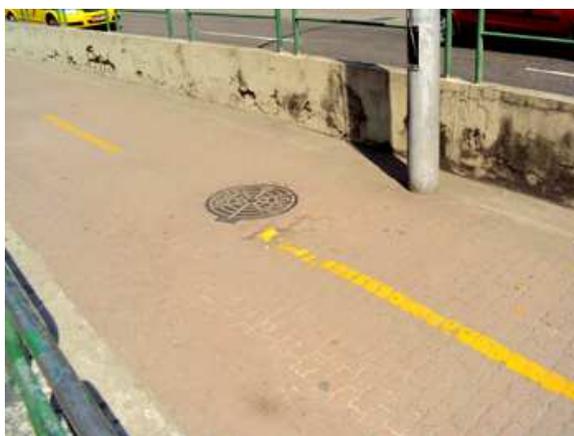
30. Buraco perigoso na ciclovia ao longo do posto, imediatamente antes de um tampão de metal. Bastante perigoso para os ciclistas que estão indo na direção Urca. Piso de Bloquete Intertravado.

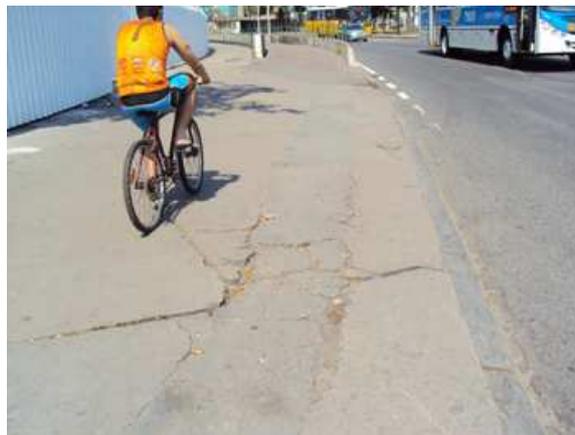
No mesmo trecho um buraco grande para uma bicicleta.

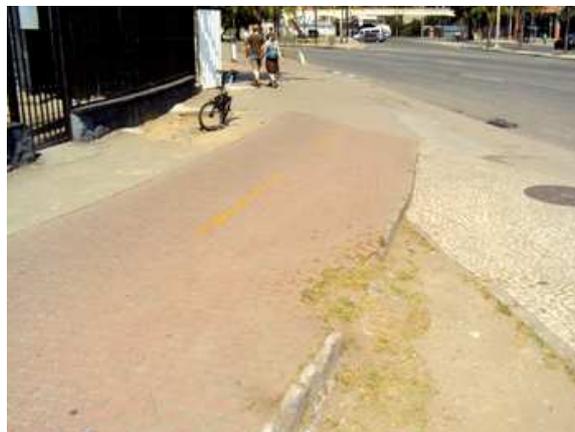
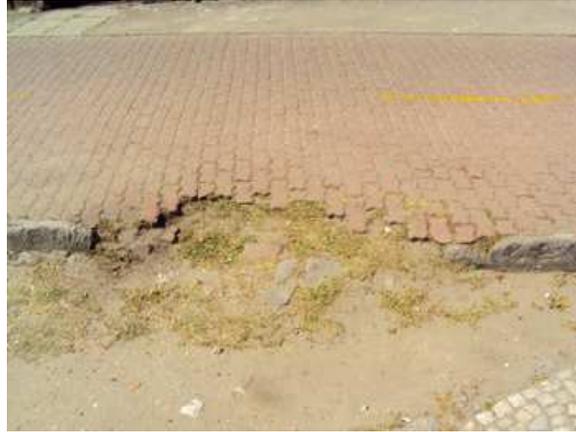
32. Logo adiante um dos piores trechos, pista sentido Urca desmanchando logo na saída de da passagem subterrânea do Mourisco.

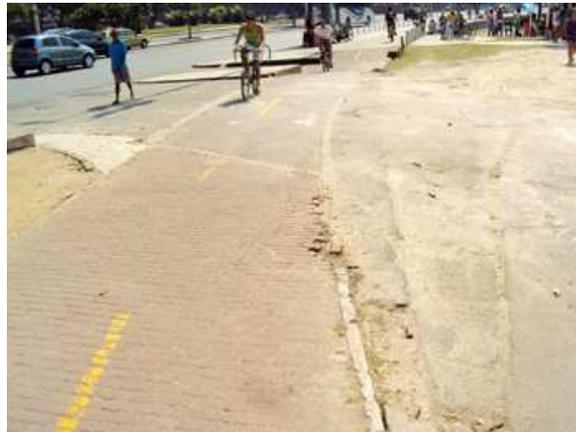
33. Na outra saída da passagem subterrânea, já chegando à Praia de Botafogo, novamente o bloquete intertravado está se soltando.

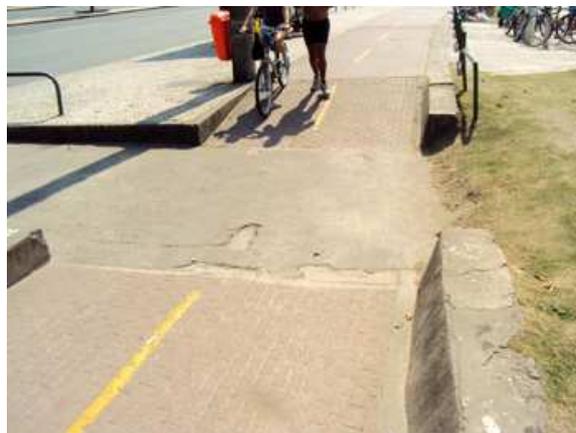
34. No rebaixo da ciclovia logo antes do ponto de ônibus ao acessar o calçadão da Praia de Botafogo, alguns buracos.

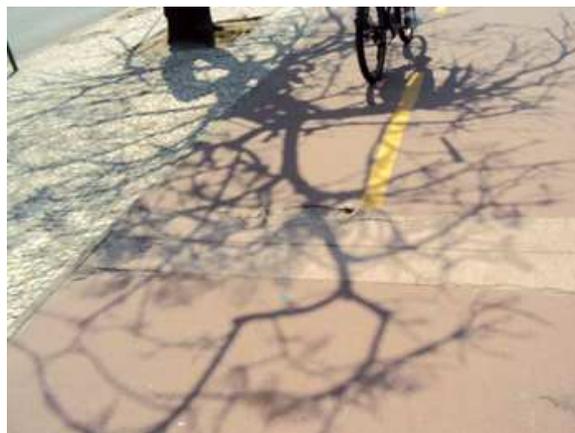
36. Pequenas irregularidades significam desconforto para o ciclista.

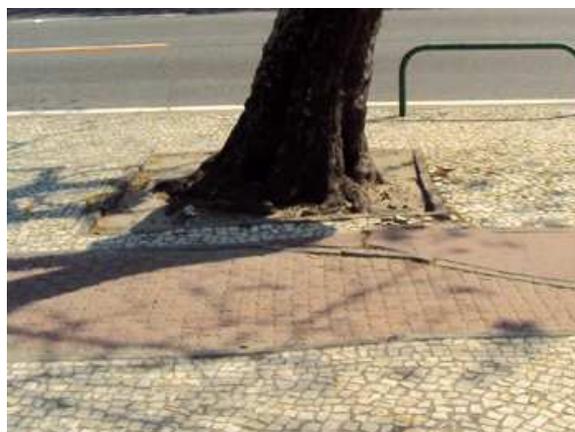
37. Algumas raízes colaboram com os desníveis.

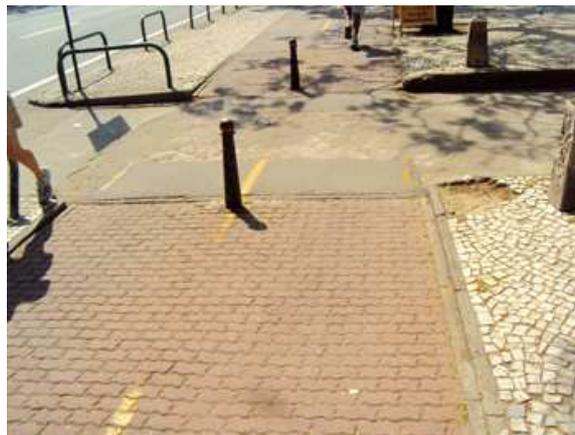
38. A transição pode ser “amaciada”.

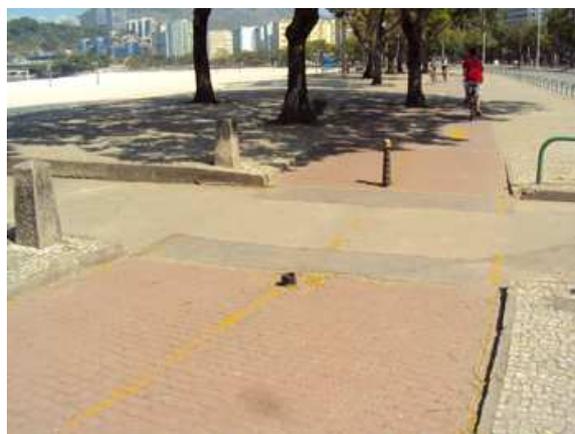
43. Nesta transição "fradinho" está quebrado o que permite o ingresso de carros ao calçadão.

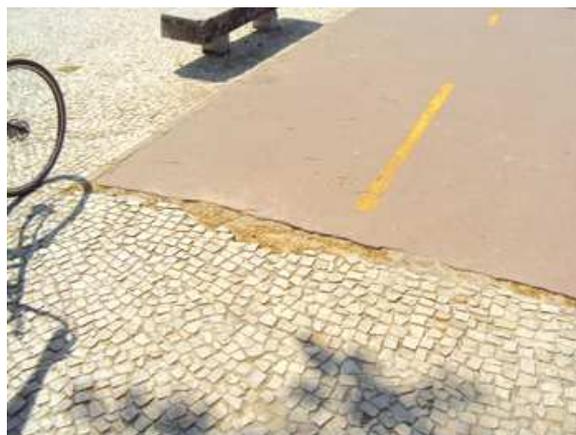
44. Conexão da ciclovia com a calçada, pedras portuguesas soltando.

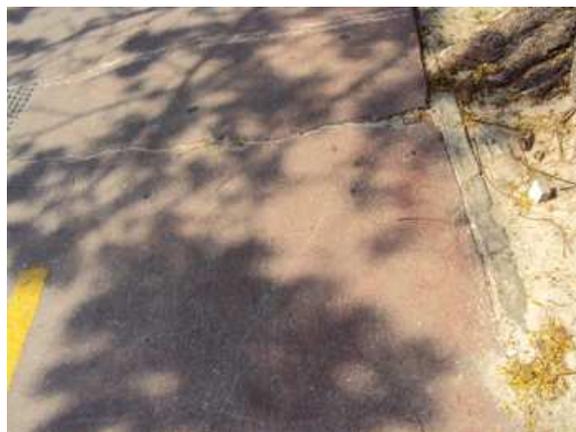
45. Mais raízes

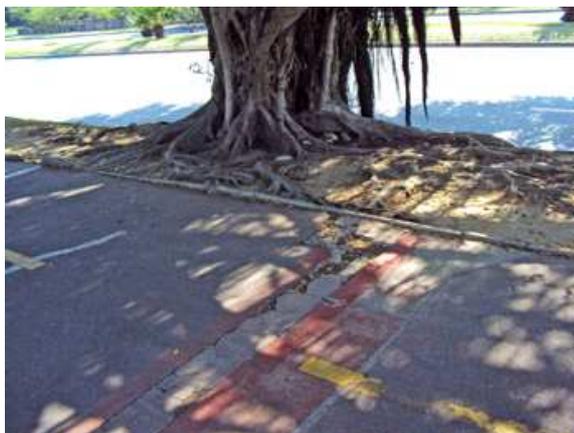
51. Raizes

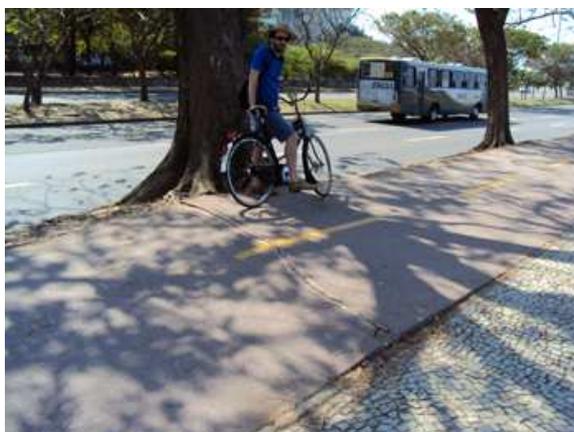
52. Raizes ao longo do contorno do Morro da Viúva.

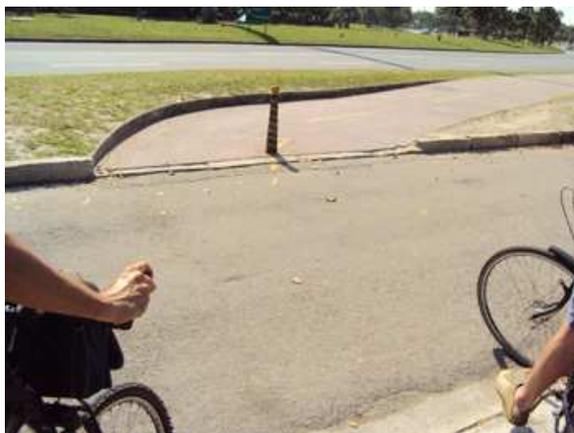
54. Mais uma transição sem pintura na travessia e que merece melhoria na rampa de acesso.

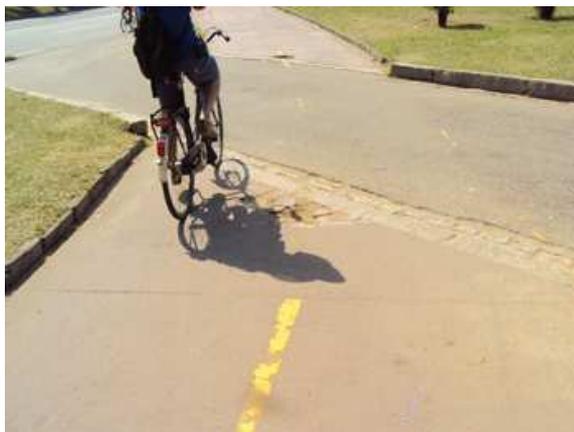
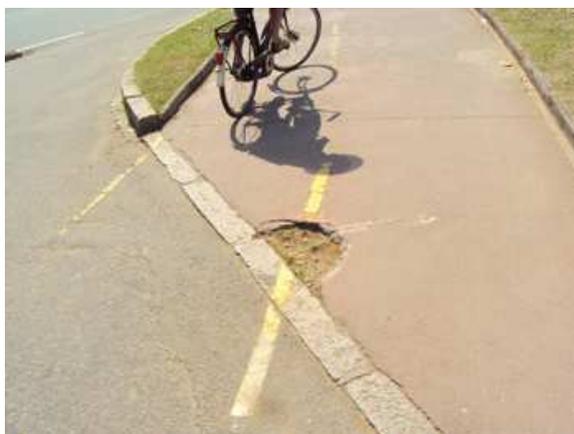
56. Na chegada ao Monumento Estácio de Sá, mais um ponto sem o 'fradinho', desta vez dos dois lado das travessia e também sem pintura no piso.

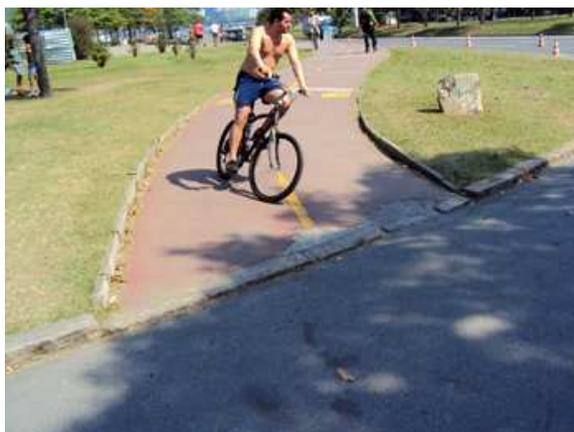
59. Na chegada ao Parque do Flamengo, rampa com desnível excessivo e sem 'fradinho'.

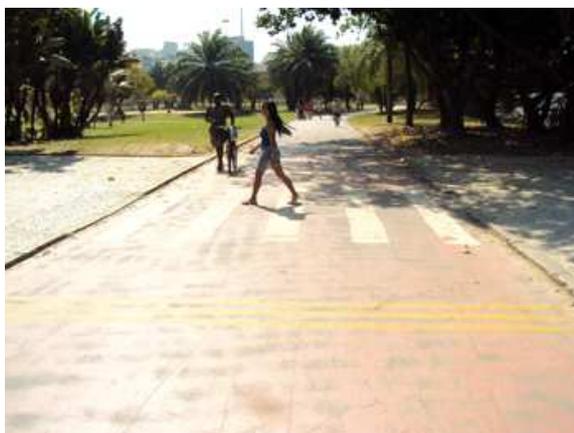
60. A travessia do Parque do Flamengo, desde o Monumento Estácio de Sá até a Pista de Aerodelismo, após a Marina da Glória, está em ótimas condições de uso, inclusive as pinturas no piso.

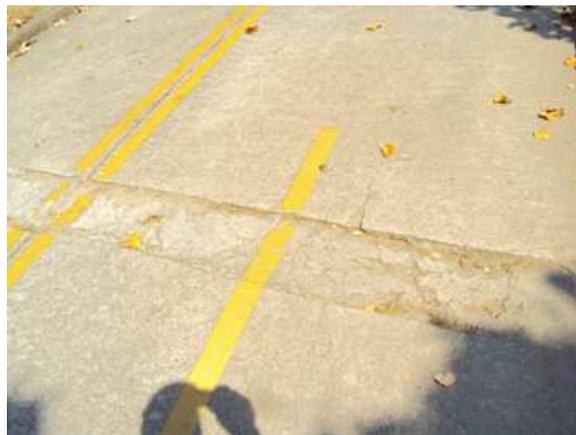
61. A partir do monumento dos Pracinhas alguns trechos apresentam o concreto quebrado.

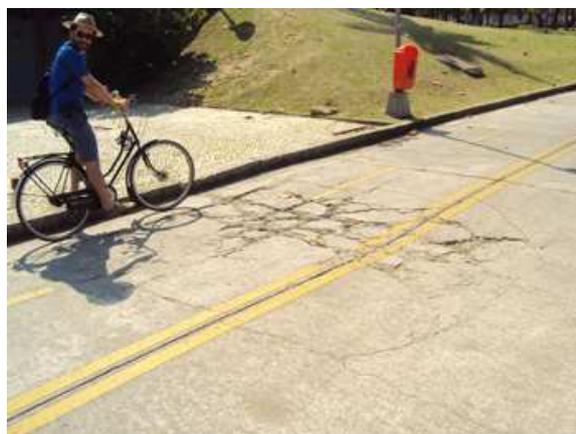
63. Ou com rachaduras.

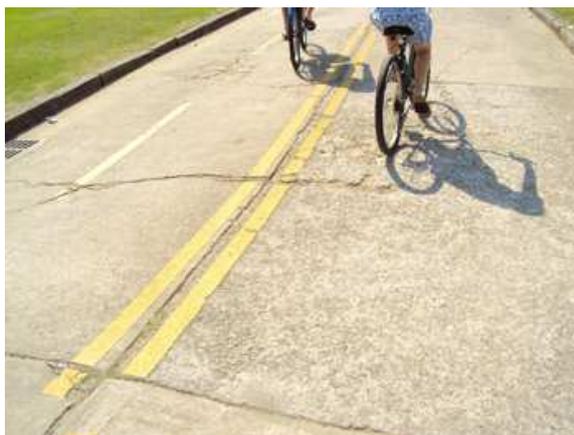
67. Ou até piso muito à spero em alguns trechos.
