# Vistoria Ciclovias

## Orla Copacabana e Mané Garrincha

O estado geral do trecho vistoriado é muito bom, sendo perfeitamente utilizável em todo o percurso. Alguns trechos destacados com a numeração em vermelho merecem maior atenção e os que tem o texto todo em vermelho são os que merecem prioridade. Especial atenção deve ser dada à pintura das travessias nos cruzamentos onde estas por ação do tempo e passagem constante de automotores se apagam.

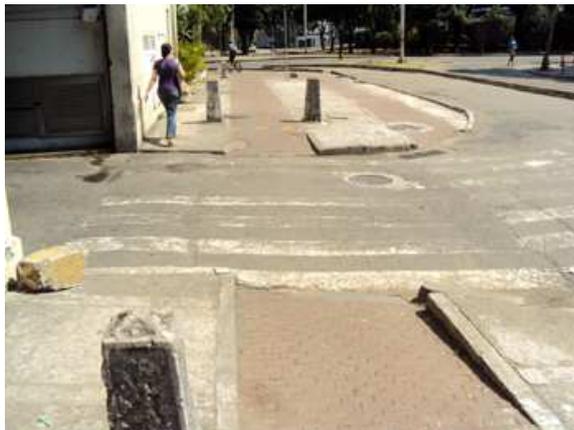
14. Travessia das entradas de garagem atrás do Plaza Shopping, Rua General Severiano. Merecem um tratamento nos acesso das rampas e pintura no piso.

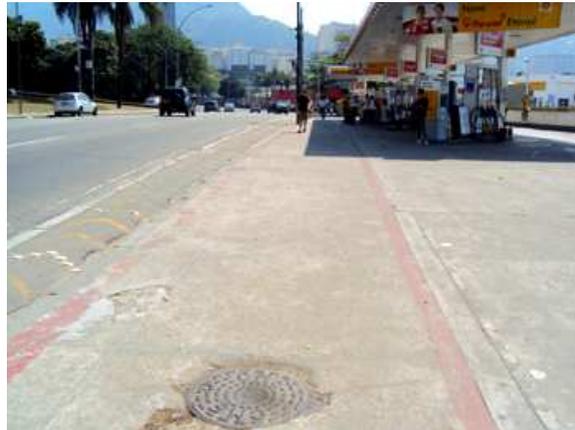
26. Ao longo do posto Shell pintura de piso fraca. Por ser uma área de grande conflito devido à carros entrando e saindo do posto em velocidade, deve estar bem aparente dando destaque a presença de ciclistas no local.

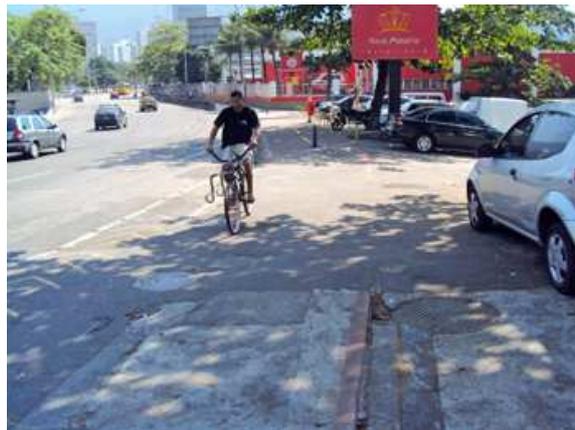
27. Pintura do piso no acesso ao Restaurante Real Astória bastante apagada. Como na foto anterior área de conflito que merece destaque.

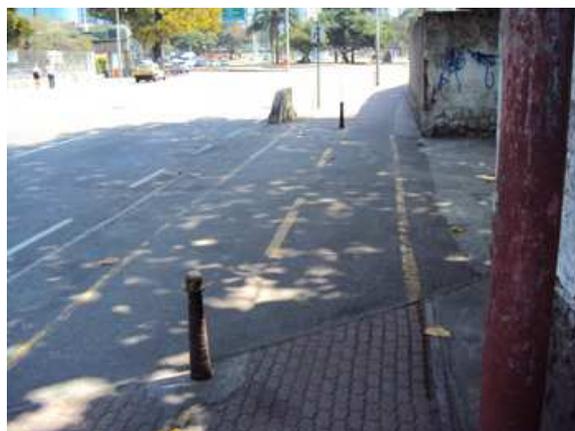
28. No acesso ao Clube... na Rua Rep. Nestor Moreira, idem para a pintura do piso. Merece estar no padrão das outras.

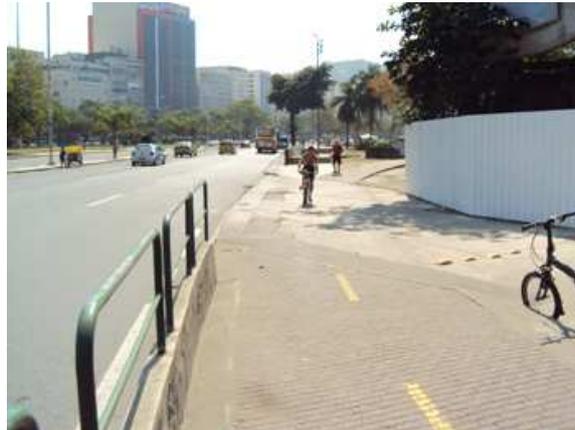
31. Na saída do posto acontece o mesmo problema de acidentes, saída rápida com faixa no piso hoje inexistente.

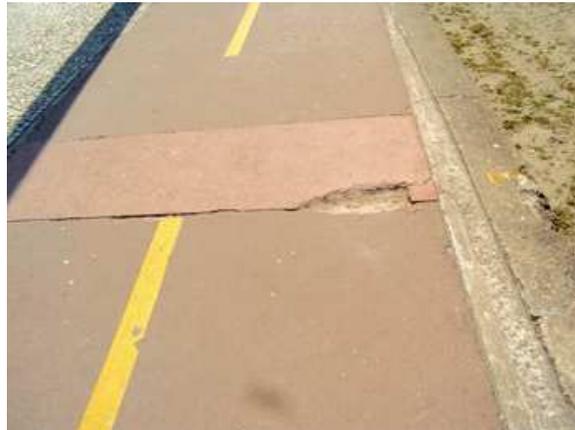
35. A partir deste ponto vários trechos tem pequenas rachaduras e fraturas, especialmente em juntas.

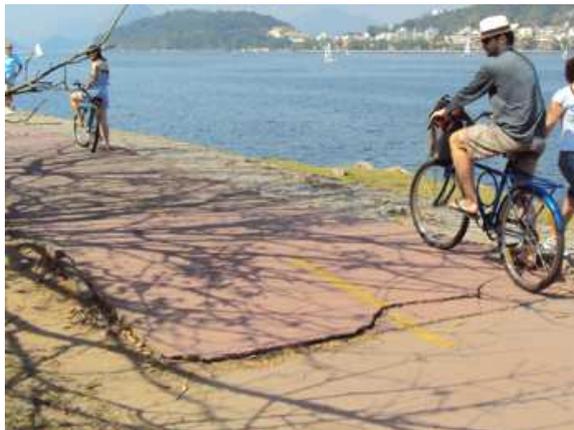
50. Este é um dos maiores desníveis do percurso, tem um degrau bem acentuado de cada lado da raiz, que deve continuar levantando a pista.

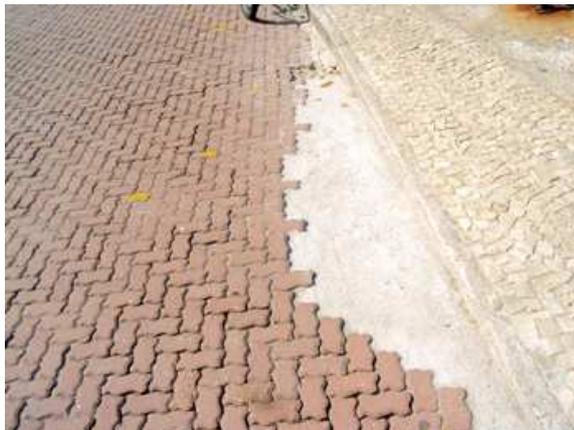
34. Chegando ao recuo da Pirâmide Estacio de Sá, encontramos esta solução improvisada para os bloquetes se soltando.

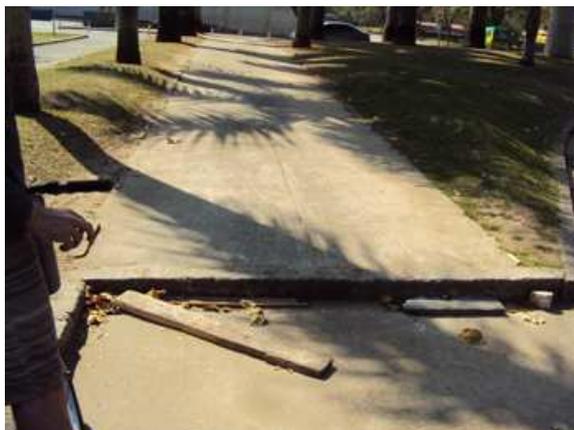
70. Ao chegar ao final da Ciclovía após o MAM, temos esta calçada que fará ligação direta com o trecho da Passarela à ser utilizado. Alguma rampa poderia ser providenciada.

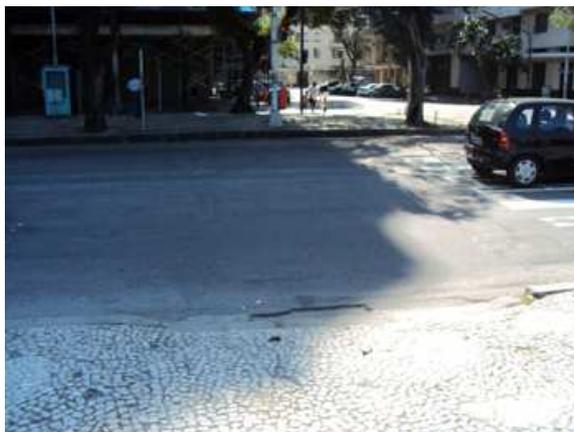
76. Na travessia para Graça Aranha poderia ter sinalização provisória indicando o cruzamento na data.
